Sanierung
Sprungturm und Wasserrutsche
Stadtgemeinde Wolfsberg
Kärnten

Sprungturm

Wasserrutsche

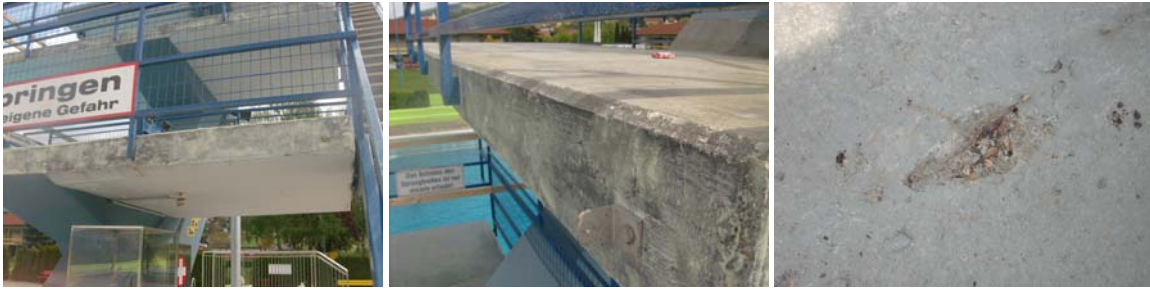
Aufgrund der fortschreitenden Beton- und Bewehrungskorrosion war eine umfangreiche Sanierung des Sprungturms höchst notwendig um die Betriebssicherheit aufrecht zu erhalten. Da bereits erfolgreich Polyurea Beschichtungen am Gelände im Einsatz sind, wurde auch hier auf dieses neuartige Beschichtungssystem gesetzt.

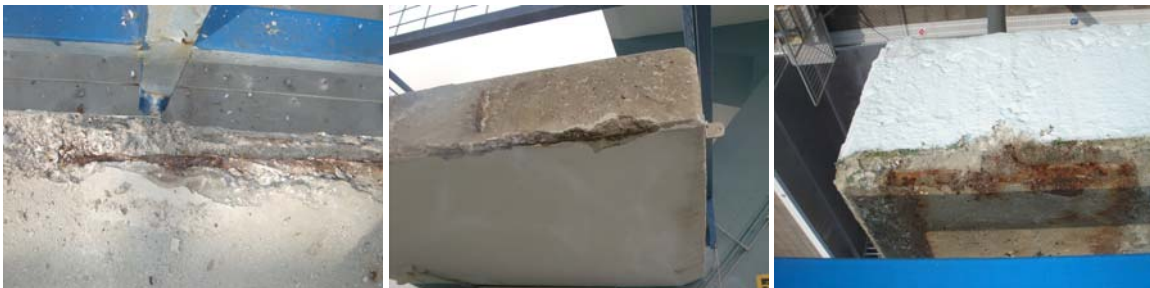
Lose Betonteile wurden entfernt und Bewehrungsseisen freigelegt. Daraufhin wurden diese entrostet, mit Rostgrund vorbehandelt, mit einem speziellen Decklack verschlossen und mit Spezial-Reprofiliermörtel verschlossen.

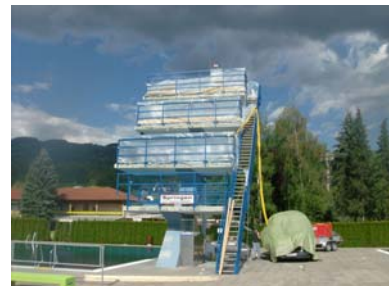
Die Witterungsverhältnisse waren sehr widrig, Wind und Regen behinderten immer wieder die Arbeiten. Dies ist auch der Grund, warum das System Polyurea gewählt wurde, da die extrem schnellen Verarbeitungszeiten eine schnelle Wiederaufnahme des Betriebes und die Benutzung des Sprungturms gewährleisten.

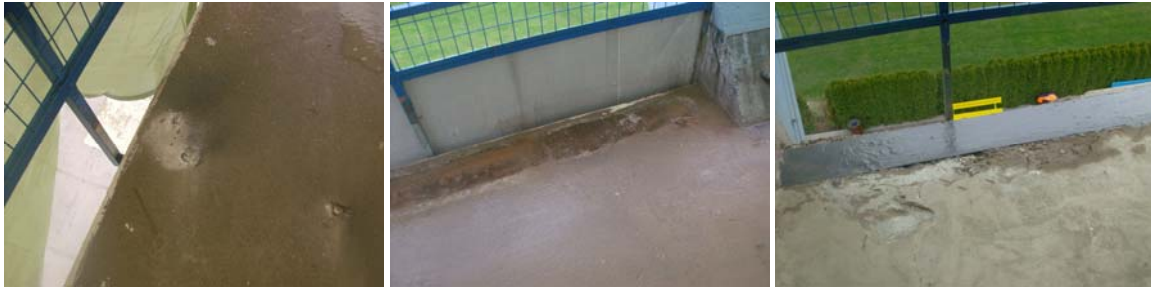
Nach der Sanierung der Bewehrungsseisen an der Oberfläche der Plattformen war auch ersichtlich, dass die Seitenwände der Plattformen stark angegriffen sind und auch diese Aufgabe in Angriff genommen. Die Arbeiten erfolgten teils kopfüber in über 15 m Höhe, da die Sprungbecken zu diesem Zeitpunkt nicht gefüllt waren.

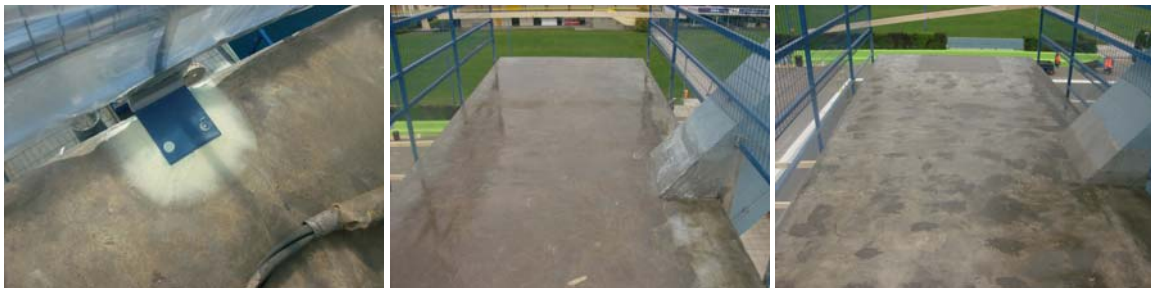
Die gesamten vorbehandelten Flächen wurden daraufhin zweimalig mit epoxy-basierender Kratzspachtelung versiegelt. Neu aufgebrachte Verstärkungswinkel des Geländers wurden mit eingebunden, um Verletzungen vorzubeugen.

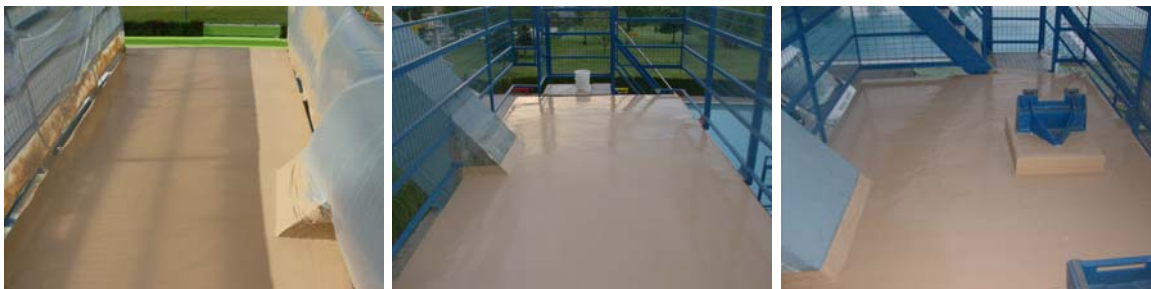
Der nächste Arbeitsgang erfolgte nach kompletter Umhausung des Sprungturms und beinhaltete den Auftrag des Polyurea-2-K-Spritzelastomers mit einer Dehnfähigkeit von bis zu 500%. Das Ergebnis ist eine fugenlose, rißüberbrückende und absolut wasserdichte Beschichtung in einer Stärke von min. 2mm.

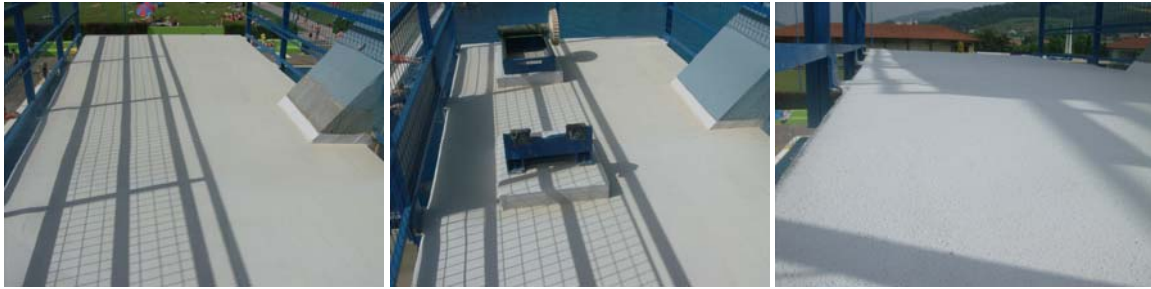
Der letzte und abschließende Arbeitsgang war der Auftrag eines UV-beständigen und lichtechten Topcoats in der Farbe Telegrau um Reflexionen zu verhindern, jedoch genügend Sonnenlicht reflektiert um sich nicht aufzuheizen und für den Barfußverkehr geeignet ist.

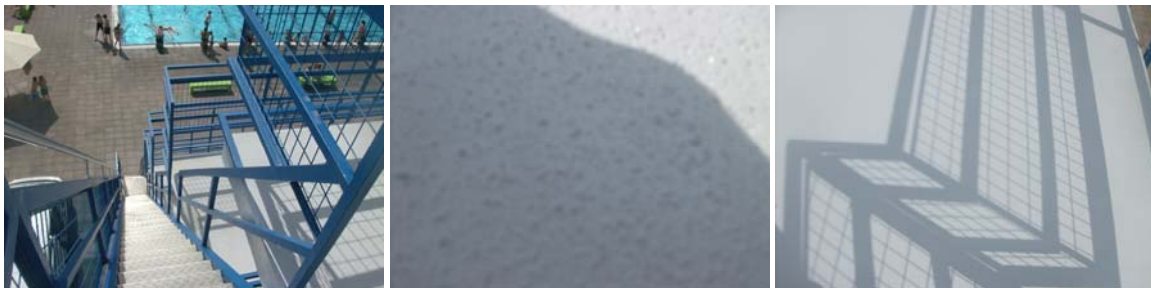
Als zusätzliches Feature wurden sämtliche Flächen und die Frontleiste der Absprungkante mit rutschhemmender Oberfläche gestaltet (lt. DIN 51097)

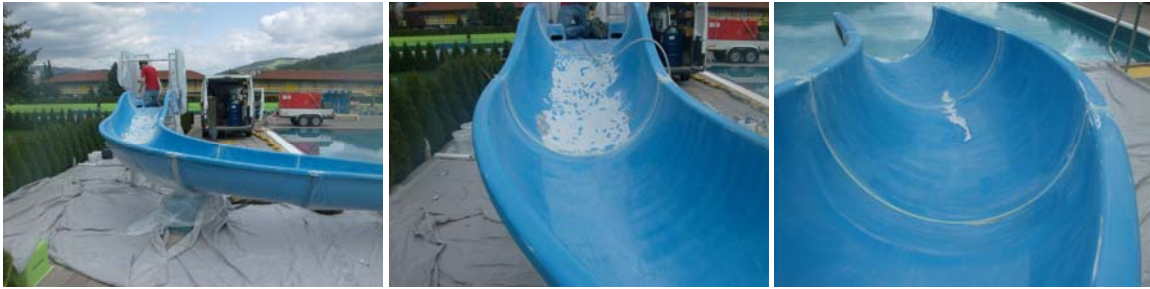
Das Problem bei der Wasserrutsche lag in den Abplattungen der Lackierung in der Rutschfläche.

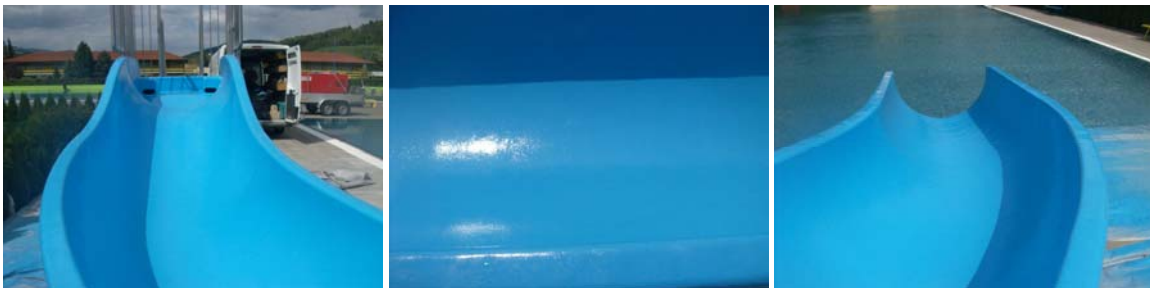
Gefordert war eine durchgängige flexible und beständige Beschichtung. Somit wurde die gesamte Fläche angeschliffen und erfolgreich mit Polyurea 2-K-Spritzelastomer mit einer Dehnfähigkeit von 400% fugenlos beschichtet. Somit sind auch die Querfugen verschlossen und gewährleisten ein durchgängiges Rutschvergnügen für Jung und Alt.

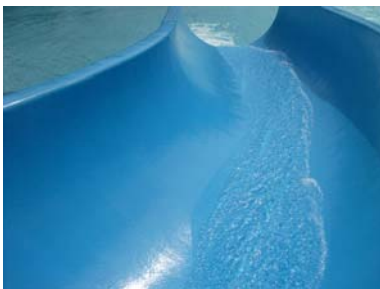
Somit konnte auch hier in kürzester Zeit eine kostengünstige Sanierung durchgeführt werden, wobei die Rutschfähigkeit besser als zuvor gegeben ist.
