# Anwendungsbeispiel Loggien / Balkon

Projekt:	Loggien- und Balkonsanierung
Verarbeiter:	WET Wassertechnik, 9020
System:	PMMA
Untergrund / Menge:	Steinfliese
Datum:	Oktober 2009

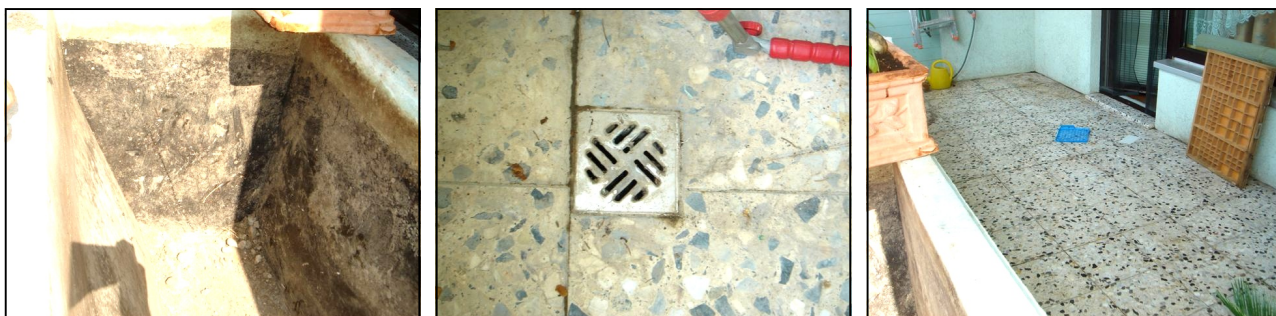
Aufgrund der Undichtigkeit zwischen den Steinfliesen dringt Wasser durch die Fugen in den darunter liegenden Estrich. Die Durchfeuchtung setzt sich daraufhin bis in die Wohnbereiche vor und bildet Schimmel und Ablätterung der Farbe / Dispersion.

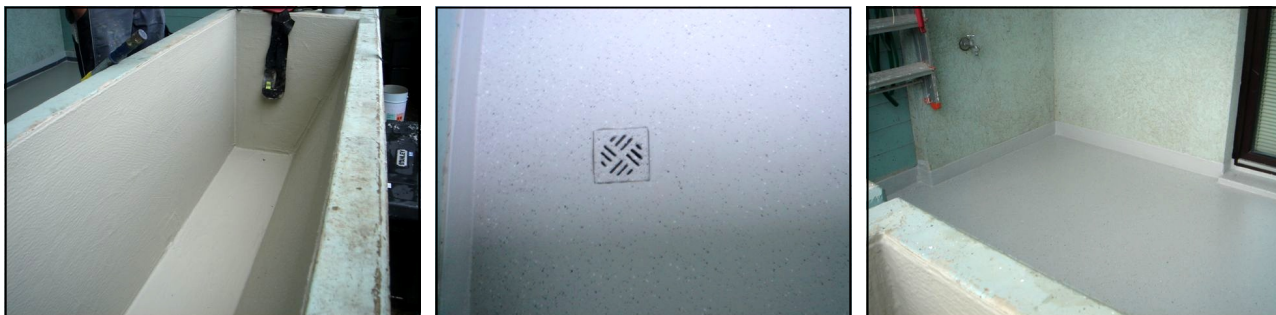
Das Ergebnis ist eine leicht zu reinigende, rutschfeste (R9), wasserdichte und mit Hochzügen versehene Beschichtung.

Zum Einsatz kommt das Material PMMA—Polymethylmethacrylat. Durch den Einsatz von Vlieslagen wird neben einer zusätzlichen Dichtheit auch eine Rissüberbrückung erreicht. Der Systemaufbau ist nach der gründlichen Reinigung und Fugenvorbereitung, eine Grundierung, die mit der auftretenden rückwärtigen Durchfeuchtung ausgezeichnet zurechtkommt.

Hier wurde auf ein abgeprüftes Bodenharz gesetzt und mit Erfolg eingesetzt. Danach wird eine hochelastische PMMA-Schicht aufgetragen und mit Vlies verstärkt. Die Nutzschicht mit einer Stärke von ca. 3 mm und eine nachfolgende Versiegelung bilden den eigentlichen Boden, der zusätzlich mit Chips abgestreut wurde um eine Dekorfläche zu erreichen.
