Referenz

Projekt:	Räumerbahn—Kläranlage
Polyurea Verarbeiter:	WET Wassertechnik, 9020
System:	PV 350
Untergrund / Menge:	Beton
Datum:	Juni 2009

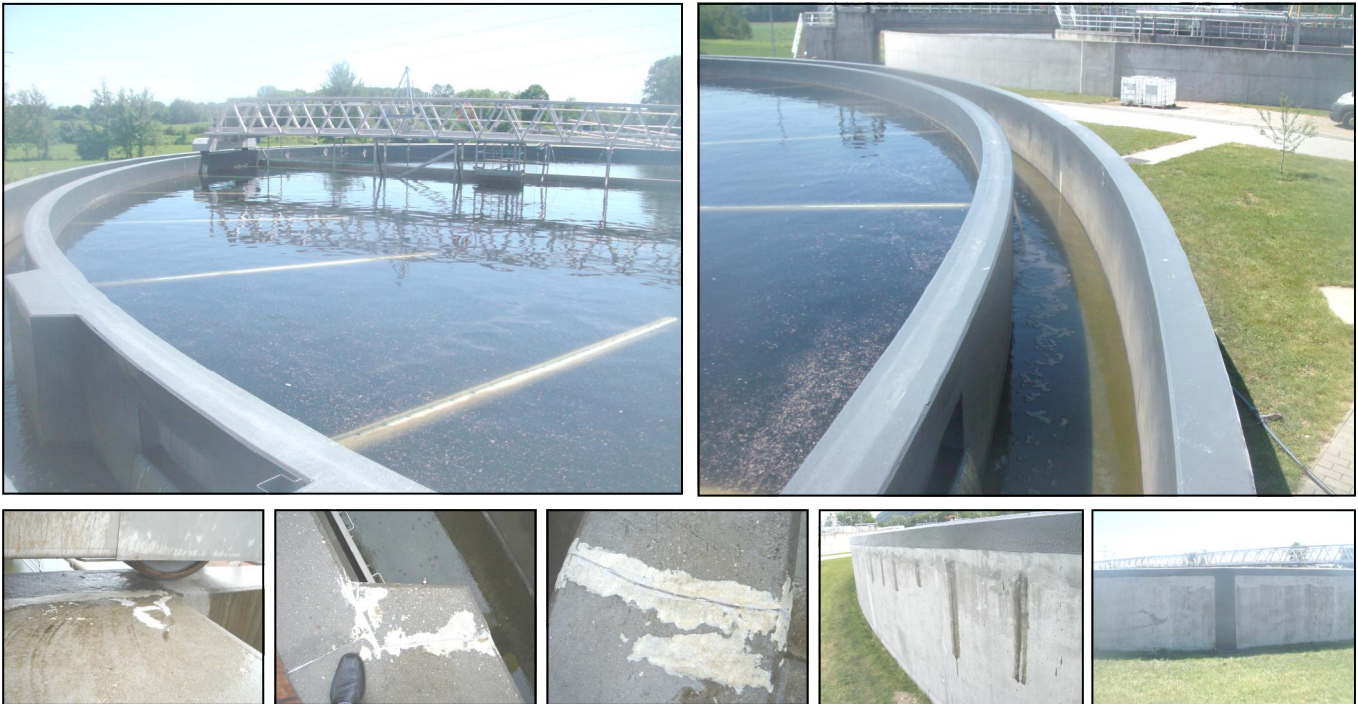
Durch die aggressiven Umwelteinflüsse und der Kombination mit Enteisungsmitteln wurde die Betonlaufbahn des Räumers der Kläranlage Marburg stark beschädigt. Die Folge sind stehende Wasserpfützen, die im Winter erhöhte Vereisung darstellen. Dadurch bleibt der Räumers immer wieder stehen und es kommt zu Betriebsausfällen und erhöhtem Wartungs- und Enteisungsmaterial.

Neben einer gründlichen Wasser-HD-Strahlung der gesamten Oberfläche wurden auch zusätzliche Betonrisse und Wartungsfugen geöffnet. Die Fugen bzw. Risse wurden mit PV75 nach dem Primern in vertikaler als auch horizontaler Lage wieder dauerhaft verschlossen. Die Räumerslaufbahn wurde ebenfalls vorgrundiert. Danach erfolgte die Beschichtung mit Polyurea PV350. Die Laufbahn wurde rutschfest gestaltet und bietet nun eine optimale Oberfläche für das Laufrad.

Durch den Wärmewiderstand des Materials und der Farbwahl Dunkelgrau ist eine Eisbildung weitgehend unterbunden. Fallender Schnee kann nur mehr schwer anhaften und wird vom Räumers weggeschoben.
